## STRATEGI PERAWATAN ROTATING EQUIPMENT SECARA BERKALA PADA POMPA TAGGING 4160 B PT. XYZ

Muhammad Rifki Rakhman<sup>\*1</sup>, Ilham Arifin Pahlawan

<sup>1,2</sup>Jurusan Teknik Mesin Fakultas Teknik Universitas Muhammadiyah Gresik

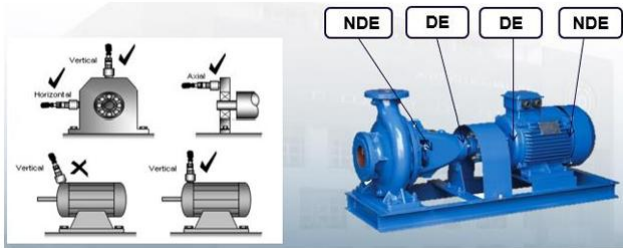
Gambar 2. Titik Pengukuran DE dan NDE

Pada Gambar 2, data getaran pada arah horizontal, vertikal, dan aksial di titik DE dan NDE dianalisis berdasarkan standar ISO 10816 untuk menentukan kondisi mesin. Jika hasil analisis menunjukkan kondisi tidak normal, dilakukan tindakan perbaikan seperti balancing, alignment, atau pengencangan baut dan pondasi. Selanjutnya, dilakukan pengukuran ulang untuk memastikan nilai getaran telah memenuhi standar sehingga proses dinyatakan selesai.

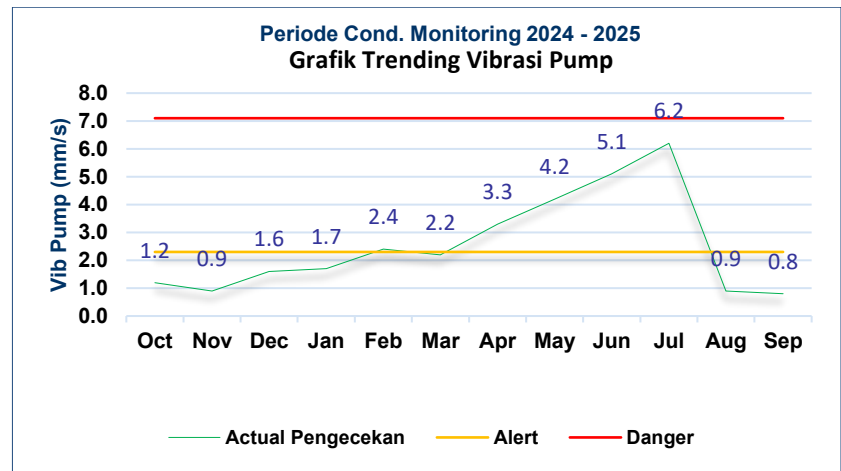
Gambar 4. *Grafik Trending Vibrasi Pompa Sisi Vertikal*  
(Sumber, PT XYZ, 2025)

Berdasarkan Gambar 4, tren vibrasi pompa meningkat secara bertahap dari 0,9–2,4 mm/s pada Oktober Maret menjadi 6,2 mm/s pada Juli. Peningkatan ini mengindikasikan adanya gangguan seperti unbalance, misalignment, keausan bearing, atau mechanical looseness. Berdasarkan standar ISO 10816, nilai vibrasi pada Juni- Juli telah memasuki Zone C, sehingga diperlukan tindakan pemeriksaan dan perbaikan. Setelah perbaikan dilakukan, nilai vibrasi turun menjadi 0,9 mm/s pada Agustus dan 0,8 mm/s pada September, yang menunjukkan kondisi pompa kembali normal.

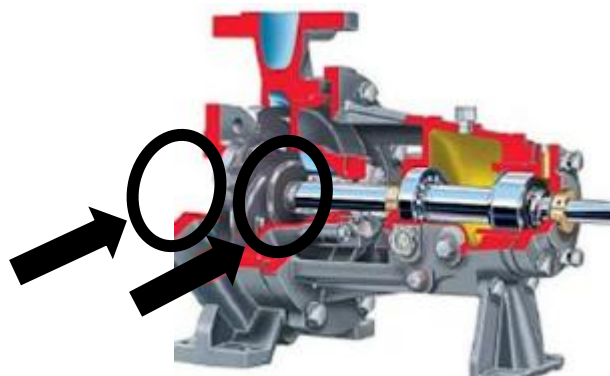
Gambar 7 Tampak Visual Penempatan Bearing Pada Pompa  
(Sumber, Central Pompa , 2025)

Berdasarkan hasil inspeksi visual pada gambar 7 dan 8 di atas, terlihat adanya kerusakan pada bearing yang ditunjukkan oleh area yang dilingkari merah. Permukaan tampak mengalami keausan tidak merata dan terdapat indikasi spalling (pengelupasan material) akibat misalignment antara poros dan housing. Kondisi ini menyebabkan gaya tidak seimbang pada elemen gelinding bola sehingga terjadi distribusi beban yang tidak merata.

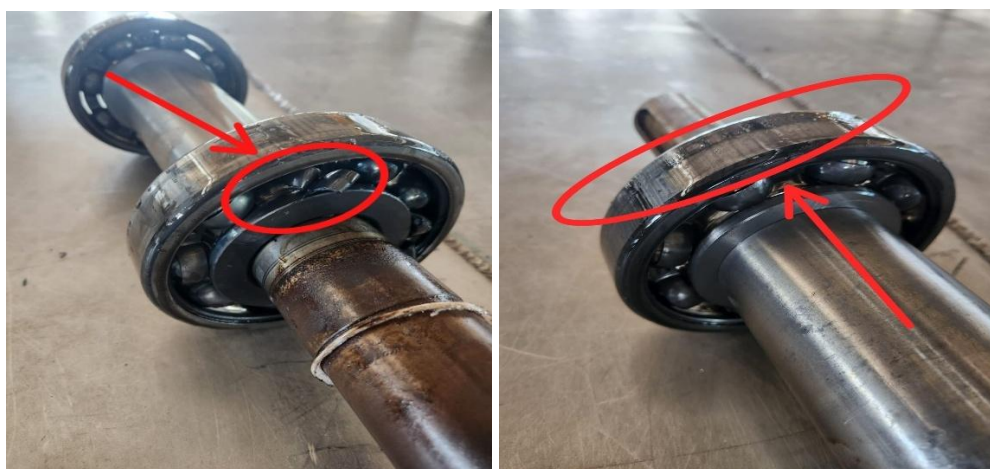
Gambar 8. *Bearing Defect*  
(Sumber, PT XYZ, 2025)

Dari hasil pengukuran vibrasi, nilai getaran pada arah horizontal mencapai 9,7 mm/s, sedangkan nilai gE sebesar 15,3 gE. Nilai tersebut menunjukkan bahwa bearing telah mengalami kerusakan tingkat lanjut (*bearing defect*), Pada outer race yang berkaitan langsung dengan area kerusakan yang tampak pada foto

Berdasarkan temuan tersebut, disarankan agar dilakukan pemantauan rutin terhadap nilai vibrasi dan noise bearing, untuk mendeteksi potensi kerusakan sejak dini. Balancing dan alignment pompa perlu dilakukan secara berkala, terutama setelah perawatan atau penggantian komponen, agar terhindar dari unbalance dan misalignment yang dapat merusak bearing. Program preventive maintenance juga perlu diperkuat, termasuk inspeksi visual, pengecekan pelumasan, serta pemeriksaan kekencangan baut dan kopling. Jika terjadi kenaikan getaran di masa mendatang, analisis spektrum vibrasi (FFT) dapat digunakan untuk mengidentifikasi sumber gangguan secara spesifik, seperti bearing defect, unbalance, atau structural looseness.
