## PERBAIKAN DIESEL CUMMINS KTA 38 G5 DI POWER PLANT PPSDM MIGAS CEPU

Dimas Nanda Pamungkas<sup>1</sup>, Alviani Hesthi Permata Ningtyas<sup>2</sup>

<sup>1</sup>Universitas Muhammadiyah Gresik

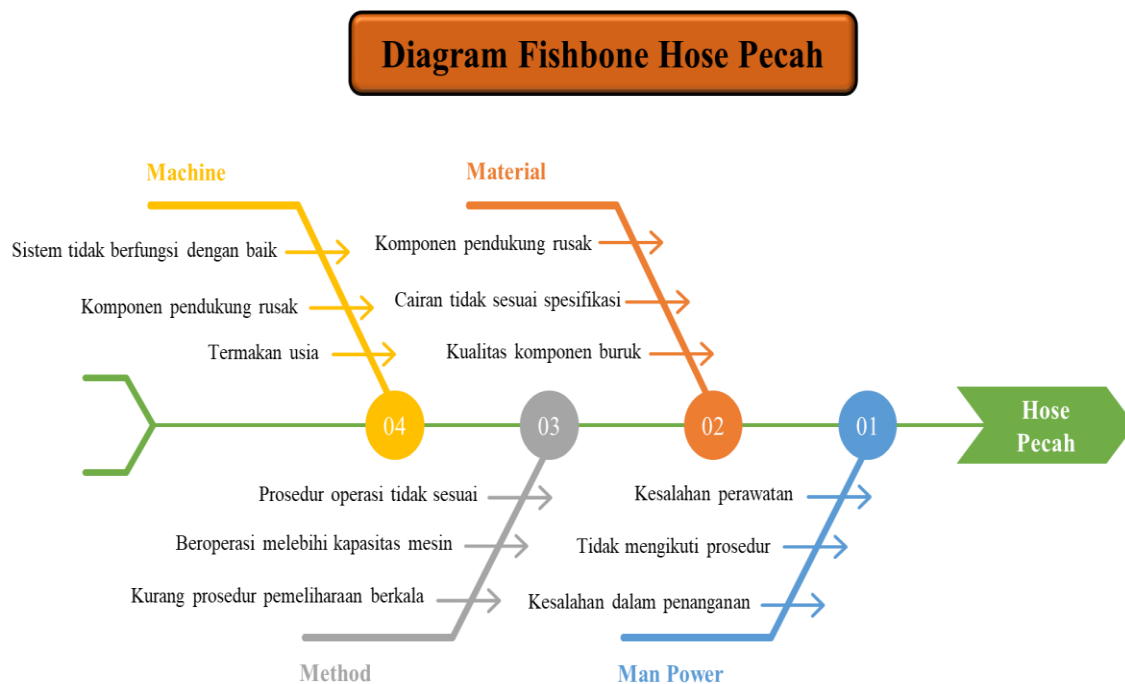
Hasil inspeksi mengungkap beberapa masalah serius yang berpotensi menurunkan kinerja mesin diesel. Di antaranya, suhu pendingin yang melebihi batas normal akibat kebocoran pada selang (*hose*) serta kerusakan pada *camshaft*. Dugaan penyebab masing – masing permasalahan tersebut dipaparkan secara rinci melalui *fishbone* diagram yang ditampilkan di bawah ini.

Gambar 2. *Fishbone* diagram penyebab kerusakan *Hose* yang pecah

Gambar 2 menampilkan *fishbone* diagram yang menggambarkan kerusakan pada selang (*hose*) sistem pendingin mesin diesel. Melalui diagram ini, berbagai kemungkinan penyebab kebocoran atau pecahnya *hose* dapat diidentifikasi secara sistematis. Informasi tersebut sangat bermanfaat untuk merencanakan langkah perbaikan sekaligus tindakan pencegahan agar masalah serupa tidak terjadi kembali. *Fishbone* diagram memungkinkan analisis mendalam guna menemukan akar permasalahan, bukan sekedar mengenali gejala di permukaan.

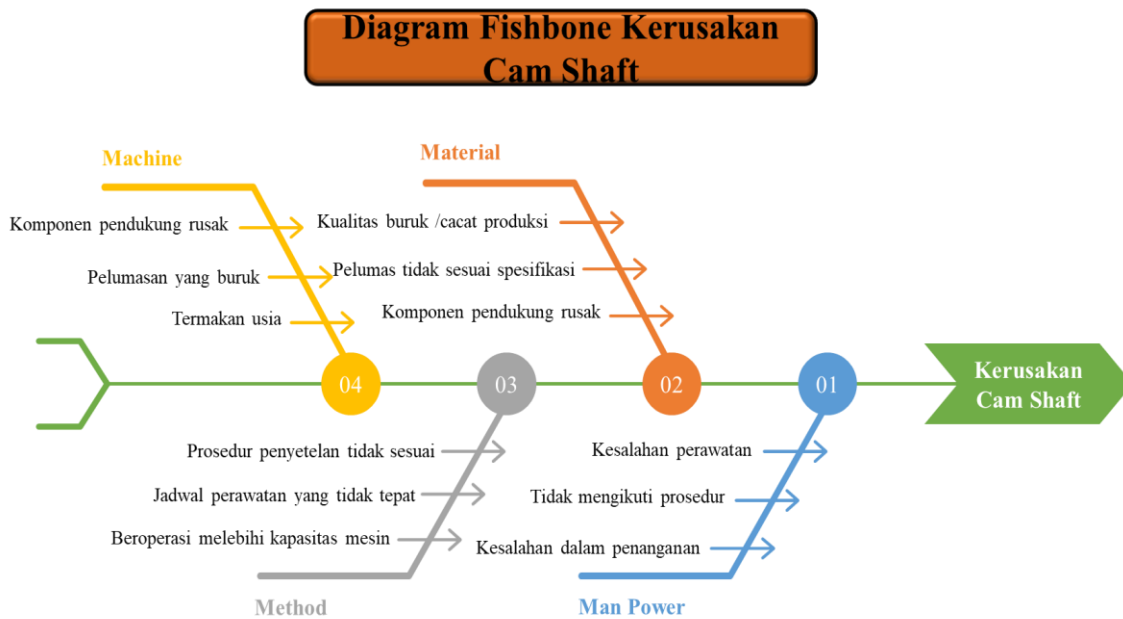
Gambar 3. Fishbone diagram penyebab kerusakan Camshaft

Gambar 3 memperlihatkan fishbone diagram yang memetakan penyebab kerusakan camshaft pada mesin diesel. Melalui diagram tersebut, berbagai faktor yang berpotensi menimbulkan kerusakan camshaft dapat diidentifikasi secara sistematis. Informasi ini sangat bermanfaat sebagai acuan dalam merancang langkah perbaikan sekaligus upaya pencegahan agar masalah serupa tidak terulang. Fishbone diagram memudahkan analisis mendalam untuk menemukan akar permasalahan, bukan sekedar mengenali gejala di permukaan.

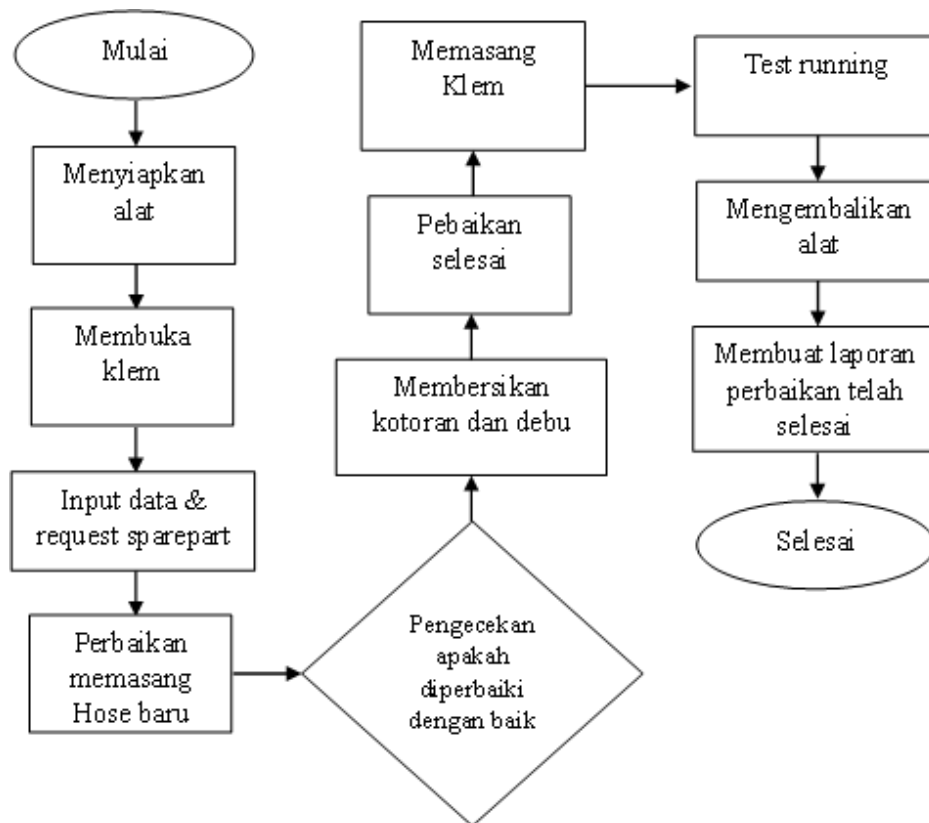
Gambar 4. Diagram alir (Flowchart) Maintenance Hose pecah

Gambar 4 menampilkan *flowchart* langkah perbaikan selang (*hose*) yang pecah pada sistem pendinginan mesin. Proses dimulai dengan persiapan peralatan, dilanjutkan dengan melepas klem pada selang yang rusak. Setelah itu, selang yang pecah diganti dengan selang baru dan dipasang kembali. Berikutnya dilakukan pemeriksaan serta uji coba (*test running*) untuk memastikan perbaikan berjalan dengan baik. Tahap akhir mencakup pembersihan area kerja dan penyusunan laporan perbaikan. Diagram alir ini bertujuan memberi panduan yang jelas dan sistematis agar proses perbaikan berlangsung lebih efisien dan efektif.

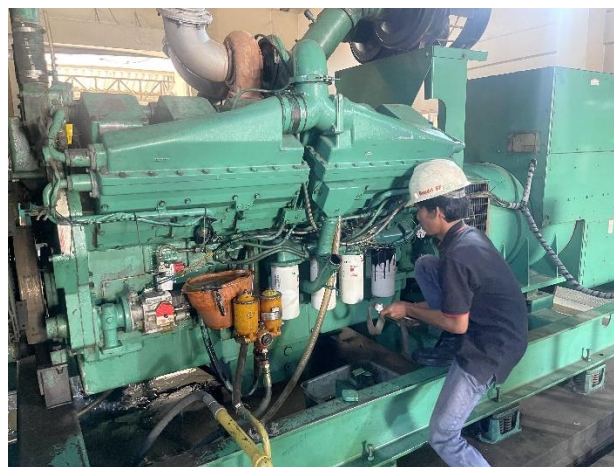
Gambar 5. Maintenance sistem pendingin mesin diesel Cummins KTA 38 G5

Gambar 5 menampilkan kegiatan perawatan (*maintenance*) pada sistem pendingin yang mengalami kerusakan. Langkah perbaikan paling cepat dan efektif untuk mengatasi kenaikan suhu pendingin akibat selang (*hose*) pecah dilakukan dengan mengganti *hose* baru pada jalur pendingin mesin. Selain itu, bagian *hose* yang dipasang diberi lem *sealant* untuk memastikan kedekatan, dan baut yang sudah aus atau longgar diganti dengan baut baru agar masalah serupa tidak terulang.

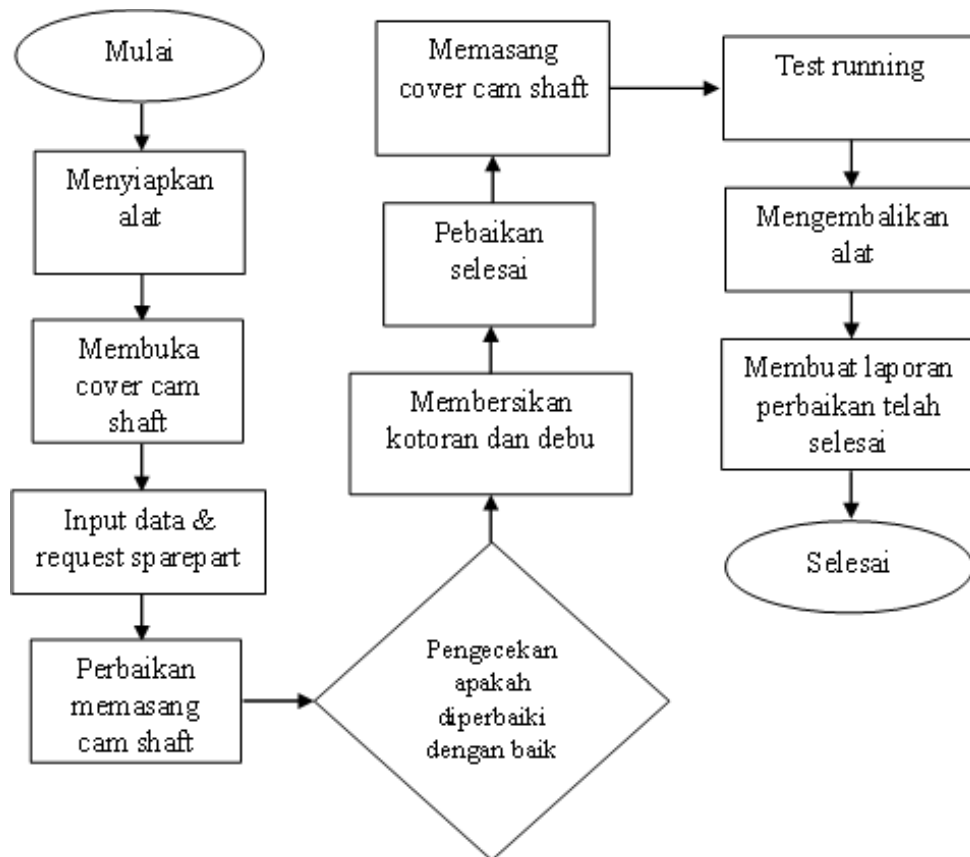
Gambar 6. Diagram alir (*Flowchart*) *Maintenance* kerusakan *Camshaft*

Gambar 6 menampilkan *flowchart* tahapan perbaikan kerusakan *camshaft*. Proses dimulai dengan persiapan peralatan, kemudian membuka cover *camshaft* untuk mengakses komponen yang bermasalah. Selanjutnya dilakukan perbaikan atau penggantian *camshaft* yang rusak. Setelah perbaikan selesai, *camshaft* dipasang kembali, dilanjutkan dengan pemeriksaan dan uji coba (*test running*) guna memastikan pemasangan dan kinerja sudah sesuai. Tahap ini mencakup pembersihan area kerja serta penyusunan laporan perbaikan. Diagram alir ini disusun sebagai panduan yang jelas dan sistematis agar proses perbaikan lebih efisien dan efektif.

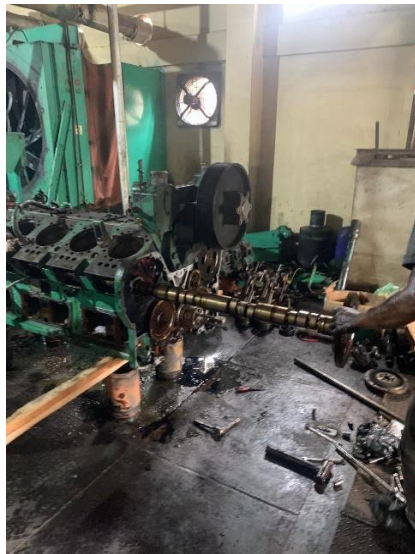
Gambar 7. Maintenance Camshaft mesin diesel Cummins KTA 38 G5

Gambar 7 memperlihatkan kegiatan perawatan (*maintenance*) terkait kerusakan pada *camshaft*. Tindakan perbaikan paling cepat dan tepat untuk mengatasi masalah tersebut dilakukan dengan memperbaiki *camshaft* bila masih memungkinkan, atau mengganti komponen yang rusak dengan *camshaft* baru. Setelah proses perbaikan atau penggantian selesai, perlu dilakukan pemeriksaan pemasangan guna memastikan *camshaft* terpasang dengan benar dan mencegah terulangnya kerusakan serupa.
