## ANALISIS PENYEBAB KEGAGALAN *CHLORINATION PLANT* DENGAN METODE FMEA DAN FTA

**Hidayat**

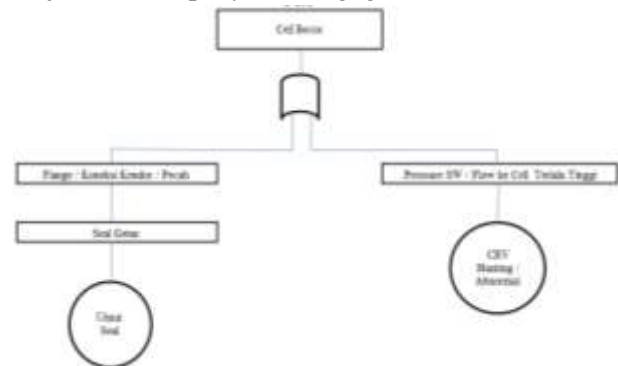
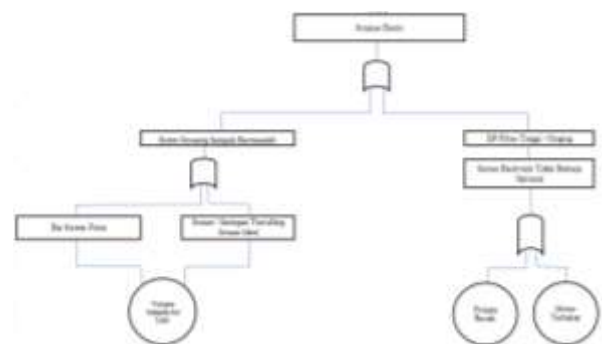
$G1 = G3 + G4$        $G2 = G5$

$$G3 / G4 = P1 \qquad G5 = P2 + P3$$

- Pompa Rusak
- Motor Terbakar

$$T = P1 + P2 + P3$$

Maka minimal cut set dari gambar adalah = {P1} , {P2}, {P3}

Diterjemahkan dalam analisis kualitatif yaitu : kegagalan *chlorination plant* yang diakibatkan *sea water supply* terjadi dikarenakan:

- Volume Sampah Air Laut
