## PERAN HOT AIR GUN DALAM PROSES PERBAIKAN PRODUK BOX ES UNTUK MENUNJANG KUALITAS PRODUKSI DI PT HARMONY PILAR SENTOSA

<sup>1,2</sup> Program Studi Teknik Mesin, Fakultas Teknik, Universitas Muhammadiyah Gresik

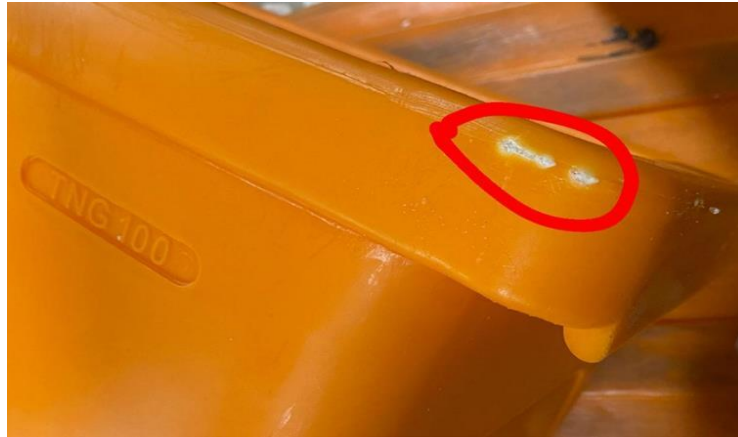
Gambar 3. Box sebelum di repair

1. Keropos pada bagian flang (pinggiran box) dengan ukuran cacat berkisar 3–8 cm.

Kerusakan ini menyebabkan dinding box menjadi tipis, rapuh, dan berisiko menimbulkan kebocoran. Keropos dapat terjadi akibat aliran material yang tidak merata, pendinginan tidak optimal, atau tekanan cetakan yang tidak sesuai. Jika tidak dikendalikan, cacat ini akan mengurangi umur pakai produk serta menurunkan tingkat kepercayaan konsumen.

Hot Air Gun adalah alat pemanas yang mengeluarkan udara panas pada suhu tertentu. Alat ini sering digunakan pada pekerjaan yang berhubungan dengan plastik. Metodenya adalah melelehkan atau melembutkan plastik agar dapat disambung kembali. Jika kotak plastik mengalami lubang, Hot Air Gun dapat digunakan untuk menambal lubang tersebut dengan meleburkan plastik tambahan hingga menyatu dengan material aslinya.

Perencanaan adalah langkah pertama dalam proses perbaikan. Terlebih dahulu, bagian kotak yang berlubang dibersihkan dari debu atau sisa plastik. Kemudian, potongan plastik yang serupa dengan bahan kotak, seperti PE atau PP, dipotong dengan ukuran yang sama dengan lubang yang akan ditutup. Sangat penting untuk menggunakan material yang sama karena jika material berbeda jenis, sambungan biasanya rapuh dan tidak dapat menyatu dengan baik.

Tahap berikutnya adalah melakukan pemanasan. Hot air gun digunakan untuk potongan plastik yang sudah siap dan area di sekitar lubang. Bergantung pada jenis plastik yang digunakan, suhu biasanya berkisar antara 50 derajat Celcius dan 200 derajat Celcius. Pengaturan suhu harus tepat: suhu yang cukup untuk membuat plastik melunak, tetapi tidak sampai membakar atau merusak permukaan. Suhu 125 derajat Celcius biasanya digunakan untuk memperbaiki kerusakan saat berlubang, karena ini adalah suhu yang tepat untuk memperbaiki kerusakan agar lebih halus dan tidak terlalu kasar. Potongan filler rod ditempelkan ke lubang ketika plastik mulai melembut. Selanjutnya, proses dipanaskan dengan sedikit tekanan agar kedua material benar-benar menyatu. Panas yang dihasilkan melelehkan permukaan plastik induk dan tambalan, membuatnya bergabung.
