## ANALISA *CRACK* IMPELLER PADA *CIRCULATING WATER PUMP*(CWP) PLTU PAITON 9 DI PT. PLN NUSANTARA POWER UMRO GRESIK

*This internship was conducted with the objective of analyzing the causes of cracking failure on the impeller of the Circulating Water Pump (CWP) at PLTU Paiton 9. The CWP plays a vital role in the power plant cooling system by maintaining turbine thermal efficiency. Impeller failure can significantly reduce condenser performance and cause operational instability. The study was carried out through field observation and laboratory analysis, including X-Ray Fluorescence (XRF) for material composition, hardness testing, penetrant test, and micrographic examination on stainless steel 316 material. The results showed that the impeller had an average hardness value of 91.9 HRB with chemical composition meeting the standard specifications. However, porosity and microcracks were observed, mainly due to residual stress and chloride ion corrosion from seawater exposure. Microstructural analysis revealed chromium carbide ( $\text{Cr}_{23}\text{C}_6$ ) precipitation along grain boundaries, indicating sensitization and reduced intergranular corrosion resistance. It was concluded

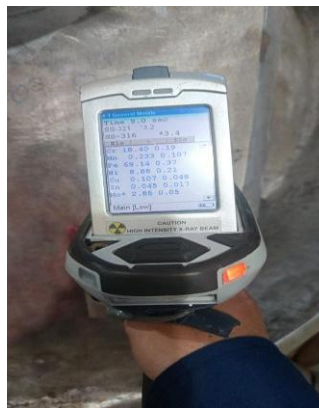
Gambar 2. XRF pada impeller

proses pengujian komposisi kimia pada Gambar 2 menggunakan alat X-Ray Fluorescence (XRF) yang dilakukan langsung pada permukaan impeller, Tabel 1 menampilkan hasil analisis unsur-unsur kimia dari material Stainless Steel 316. material tersebut masih sesuai dengan karakteristik umum Stainless Steel tipe 316 yang memiliki kombinasi unsur paduan untuk ketahanan terhadap lingkungan korosif seperti air laut

Komposisi material pada impeller menggunakan *stainless steel* 316 yang terdapat pada Gambar 2, *Stainless steel* 316 adalah material yang tahan terhadap korosi air laut, oleh karena itu hampir semua impeller di pembangkit menggunakan material *stainless steel* dengan kode yang berbeda. *Stainless Steel* 316 merupakan logam yang dikategorikan sebagai *Mild steel* juga tergolong sebagai baja nirkarat atau *stainless steel*. Hal yang membedakan antara baja nirkarat dengan baja biasa ialah, pada baja nirkarat terdapat sejumlah besar kandungan Krom dan Nickel yang memberikan sifat tahan korosi pada baja (Pratama, M. A. 2019).

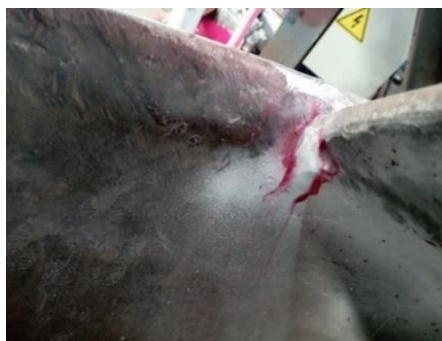
Gambar 3. *Penetrant test* pada impeller

Pengujian *penetrant test* dilakukan untuk mengetahui retakan yang ada di permukaan impeller. Hasil yang didapatkan dari *penetrant test* yakni terdapat banyak porositas pada permukaan impeller. Porositas tersebut ditunjukkan dengan adanya bekas penetrant yang berwarna merah pada permukaan impeller setelah diberi larutan developer.

Inspeksi awal dilakukan menggunakan uji tanpa merusak dengan metode *penetrant test* yang digunakan untuk mendeteksi adanya retak pada permukaan impeller. Proses ini dilakukan diseluruh permukaan impeller, yang terdapat pada Gambar 3. *Penetrant test* dilakukan diselah-selah permukaan impeller.

Hasil uji *penetrant test* menunjukkan adanya porositas dan retakan mikro di permukaan impeller yang mengindikasikan bahwa material telah mengalami degradasi akibat tegangan sisa dan korosi yang disebabkan ion klorida air laut. Adapun hasil uji mikrofografi pada *stainless steel 316* menunjukkan dua fasa utama yaitu fasa austenit yang berwarna terang dan fasa ferrit berwarna gelap, serta adanya endapan karbida kromium ( $\text{Cr}_{23}\text{C}_6$ ) pada batas butir yang menandakan terjadinya sensitisasi, yang dapat menurunkan ketahanan korosi *intergranular* dan mempercepat timbulnya *hot cracking* saat proses pengelasan.

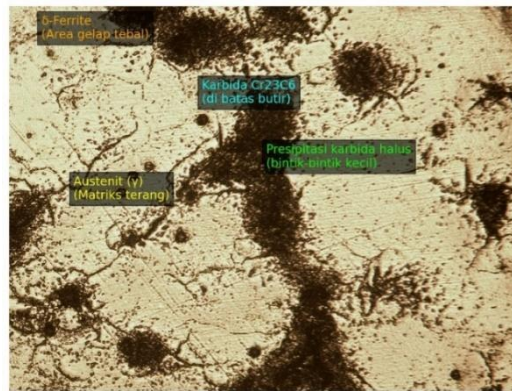
Gambar 4. Uji mikro SS 316 pada impeller

Pengujian mikrografi pada material impeller yang terdapat pada Gambar 4 terdapat 2 Fasa yang terbentuk yaitu fasa austenite yang berwarna lebih terang dan halus, sedangkan ferrite yang ditandai dengan butir berwarna gelap tebal. Terlihat juga kromium karbida  $\text{Cr}_{23}\text{C}_6$  di area gelap memanjang sepanjang butir merupakan indikasi sentisasi pada batas butir. Endapan karbida yang berlebihan dapat meningkatkan risiko retak panas (*Hot Cracking*) saat pengelasan dan retak dingin (*Delayed Cracking*). Penyebab munculnya karbida hasil uji micro SS 316 yaitu :

1. Kerusakan lapisan pasif oleh ion klorida, dimana ion  $\text{Cl}^-$  menembus lapisan pasif ( $\text{Cr}_2\text{O}_3$ ). Dan terjadi *pitting corrosion* - lokal *overheating*, memicu difusi karbon lebih cepat.
2. SS 316 memiliki kadar karbon kecil ( $<0,08\%$ ), cukup untuk membentuk karbida dengan kondisi panas (service temperature atau akibat korosi pitting), karbon terdifusi menuju batas butir.
3. karbon bereaksi dengan kromium di batas butir dan membentuk endapan karbida ( $\text{Cr}_{23}\text{C}_6$ ) pada material SS 316.

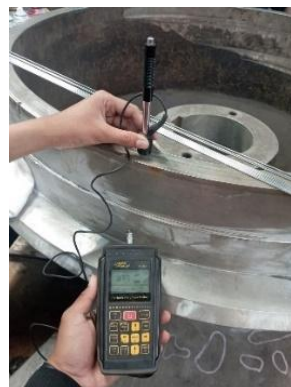
Gambar 5. Uji kekerasan pada impeller

Dari hasil pengujian dapat disimpulkan bahwa material memiliki kekerasan yang sesuai dengan standar spesifikasi. Nilai rata rata dari uji kekerasan impeller yaitu 91,9 HRB yang terdapat pada Tabel 2, nilai kekerasan yang tinggi menunjukkan bahwa material memiliki ketahanan aus yang baik. Sebaliknya, nilai kekerasan rendah mengindikasikan sifat material yang lebih ulet namun kurang tahan aus

Metode pengujian yang digunakan adalah metode *Portable Hardness Tester* yang terdapat pada Gambar 4 dengan cara menekan indenter tertentu pada permukaan spesimen dan mengukur jejak bekas penetrasi. Uji kekerasan pada permukaan impeller dilakukan sebelum tahap pengelasan, yang bertujuan untuk mengetahui nilai kekerasan dan ketahanan impeller di lingkungan air laut.
