ANALISIS EFEK KEGAGALAN PADA PERFORMA CIRCULATING WATER PUMP BERBASIS FMEA (*FAILURE MODE AND EFFECTS ANALYSIS*)

Irfan Arif Evendi, Rizkyansyah Alif Hidayatullah, Alviani Hesthi Permata Ningtyas
Jurusan Teknik Mesin. Fakultas Teknik. Universitas Muhammadiyah Gresik
Prodi Teknologi Pemeliharaan Pesawat Udara. Teknik Mesin. Politeknik Negeri Malang
irfanarifevendi@gmail.com, rizkyansyah.alif@polinema.ac.id, alvianihesthi@umg.ac.id

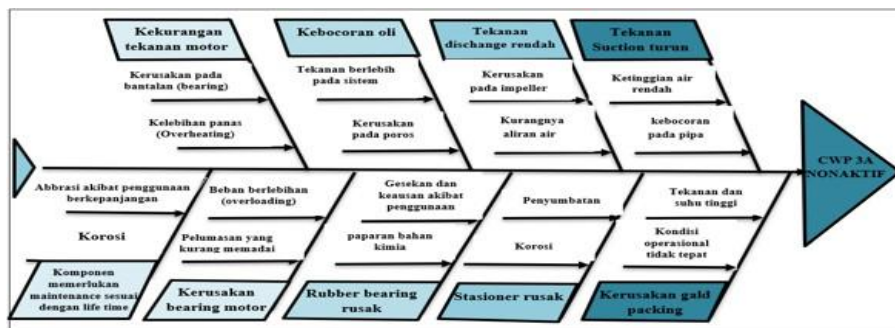
Gambar 1. Fishbone diagram dugaan penyebab terjadinya masalah *Circulating Water Pump 3A* Nonaktif

Pada gambar 1 dibawah ini terdapat diagram tulang ikan yang mengindikasi penyebab terjadinya masalah pada CWP 3A non aktif.

terlebih dahulu data *maintenance* tersebut diidentifikasi dan di klasifikasi antara kondisi penyebab dan perlakuan. Kemudian dilakukan probabilitas dengan membandingkan frekuensi terjadinya dengan total kondisi yang dapat dilihat lebih lanjut. Hasil probabilitas kondisi yang menyebabkan CWP 3A nonaktif ditampilkan pada Fishbone Diagram (Tulang Ikan).

Berdasarkan Tabel 3 dapat dilihat bahwa terdapat 4 (empat) kondisi yang memiliki probabilitas dengan nilai dominan dibandingkan dengan kondisi yang lain, sehingga berpeluang besar untuk terjadi Empat kondisi yang menyebabkan CWP 3A nonaktif adalah komponen memerlukan maintenance sesuai dengan lifetime (26%), tekanan discharge rendah (16%), kerusakan gland packing (16%), dan kerusakan bearing motor (16%). Akan tetapi kondisi di mana komponen memerlukan maintenance sesuai dengan lifetime tidak dilakukan analisis lebih lanjut, karena pada kondisi tersebut tidak termasuk kegagalan. Akan tetapi tetap diperhitungkan karena menjadi penyebab komponen CWP 3A dinonaktifkan Pada kondisi itu akan dilakukan tindakan overhaul sehingga komponen harus dinonaktifkan, jika lifetime komponen sudah mencukupi jam operasi yang telah diukur. Tindakan overhaul dilakukan secara menyeluruh baik dalam kondisi rusak maupun sebaliknya. Hal ini dilakukan atas pertimbangan bahwa terjadinya kerusakan ditengah jalan akan menimbulkan kerugian biaya, tenaga, dan waktu. Sehingga analisis lebih lanjut akan dilakukan pada 3 (tiga) kondisi, yaitu tekanan discharge rendah, kerusakan gland packing, dan kerusakan bearing motor.
