## ANALISA KERUSAKAN KOMPONEN PADA POMPA SENTRIFUGAL TIPE 6/4 E-AH DI PT ANTAM UBPE PONGKOR

Winastika Sawung Pandan Anjasmara<sup>1</sup>, Alviani Hesti Permata Ningtyas<sup>2</sup>  
Program Studi Teknik Mesin, Fakultas Teknik, Universitas Muhammadiyah Gresik  
Jl. Sumatera 101 GKB, Gresik 61121, Indonesia  
e-mail : [ikodp12@gmail.com](mailto:ikodp12@gmail.com)

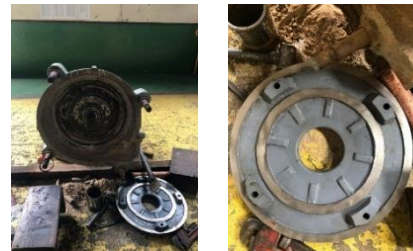
Dari kerusakan komponen tersebut umumnya pompa perlu di lakukan penggantian lebih dini sebelum waktu yang telah ditentukan sehingga pompa harus *shut down* untuk di lakukan perbaikan dan perawatan.

**Gambar 5.** Penggantian Komponen Pompa Warman Tipe 6/4 E-AH

Berdasarkan hasil yang di dapat berikut adalah data penggantian *spare part* (komponen) pompa Warman tipe 6/4 E-AH, sebagi berikut:

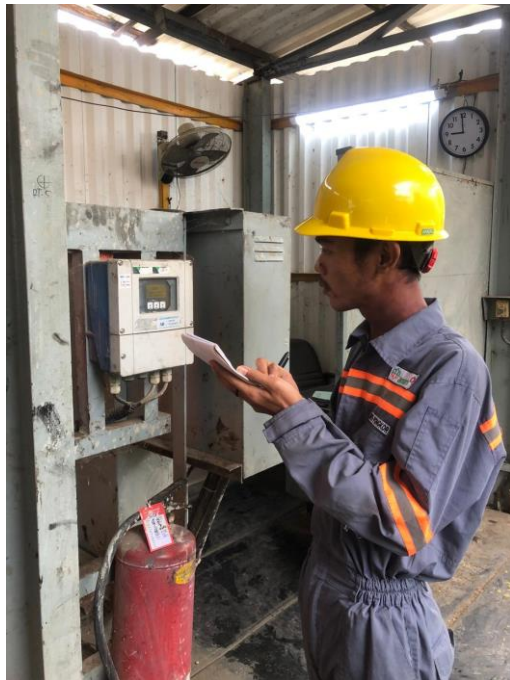
**Lampiran 1.** Pengambilan Data Pompa Mill Discharge Plant 1

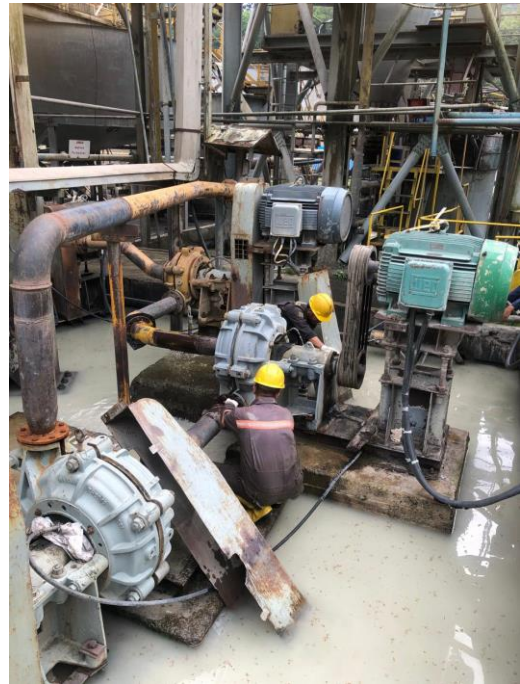
**Lampiran 2.** Mitigasi Lapangan

1. Tangki sump : Meningkatkan volume pada sump untuk mencegah terjadinya pusaran fluida yang mengakibatkan pembentukan gelembung udara yang akan masuk ke dalam pompa. Sehingga memaksimalkan kinerja pompa serta memberikan jangka umur lebih lama dan dapat mengurangi biaya perawatan pompa tersebut.
2. Perencanaan : Membuat *schedule* (penjadwalan) untuk pemeriksaan sump *mill discharge* secara periodik dengan mempertimbangkan dampak akibat kavitasi pada pompa.

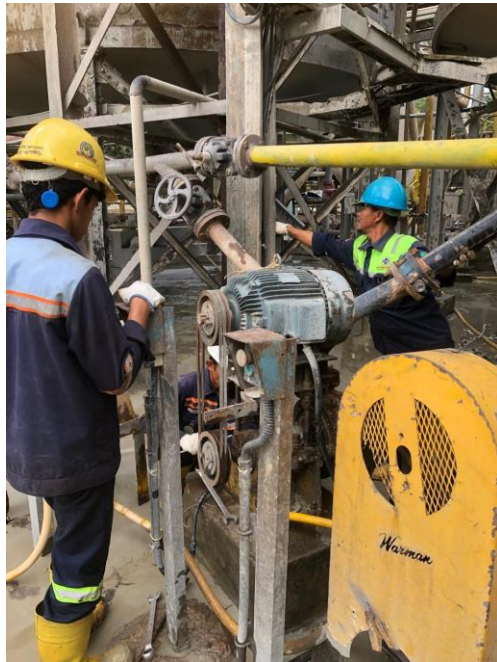
**Lampiran 4.** Penggantian Packing  
Pompa *Tailing Plant 2*
