## ANALISIS KEGAGALAN PADA HASIL PENGELASAN DI PT. AUTOKORINDO PRATAMA

PT AUTOKORINDO PRATAMA is a company capable of producing more than 600,000 rims every year. In the process of welding wheel rims, defects often occur at the welding stage such as pinhole, overlap, blow hole, over rim and over disc. This research aims to analyze the types of defects that often appear, find out the causal factors and provide repair solutions. This research uses the DMIC (Defne, Measure, Improve, Control) method. Based on data processing, it was found that defects in welding results that often appear are pinhole, overlap, blow hole, over rim and over disc. Factors causing defects in welding results in terms of machine, human, method, material and environmental aspects are unstable amperes on machines, tired operators, less skilled operators, too large amperage settings for welding, lack of cleaning, arc distance that is too far, dirty material, wet material, uncomfortable environment and gusts of wind around the welding area. Some improvements that can be made are checking equipment before work begins, improving pre-welding preparation in the form of cleaning the material to be carried out welding

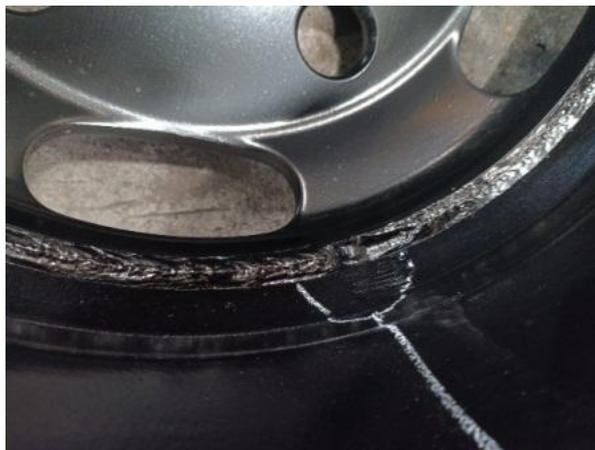
Gambar 1 Kecacatan Pengelasan Tipe *Rework*

Pada gambar 1 merupakan salah satu produk yang telah melewati proses pengecekan kecacatan velg dan di kategorikan ke dalam tipe rework karena produk tersebut dapat di repair (perbaiki) sehingga menjadi produk dengan tipe good seperti gambar 2 yang kemudian dapat dilakukan proses produksi selanjutnya.

No	Potensial Problem	Penyebab	RPN	Usulan tindakan perbaikan
1	Standar pengelasan tidak sesuai pada saat <i>welding</i>	Terjadi Undercut	485	<ul style="list-style-type: none"> <li>• Menyesuaikan arus pengelasan</li> <li>• Kecepatan las diturunkan</li> <li>• Susdud kemiringan 70-80 derajat</li> </ul>
